Technická diagnostika turbokompresorů

Technical Diagnostics of Turbochargers

Diplomová práce

Ostrava 2021

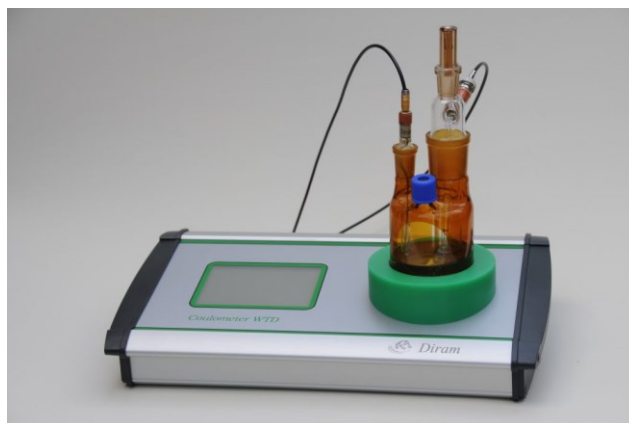
Nejvíce využívaná kvantitativní metoda se provádí pomocí jednoúčelového titrátoru, na základě jodometrického stanovení vody. Na základě vyspělosti dnešní elektrotechniky a mikroprocesorů, se tato metoda automatizovala s využitím coulometrie. Metoda spočívá na principu elektrochemické reakce. V titrační nádobce se za průchodu elektrického proudu uvolňuje jód. Jeden mol vody reaguje s jedním molem jódu. Po reakci veškeré vody jodem, je určen nadbytek jódu v nádobce. Stanovené množství měřené látky se převádí na měření proudu a množství stanovené látky je vypočteno z prošlého náboje potřebného k úplnému průběhu reakce, díky čemuž metoda dosahuje vysoké přesnosti výsledku i při malém množství obsahu vody.

Obrázek 10 – Coulometr pro stanovení obsahu vody v oleji [6]

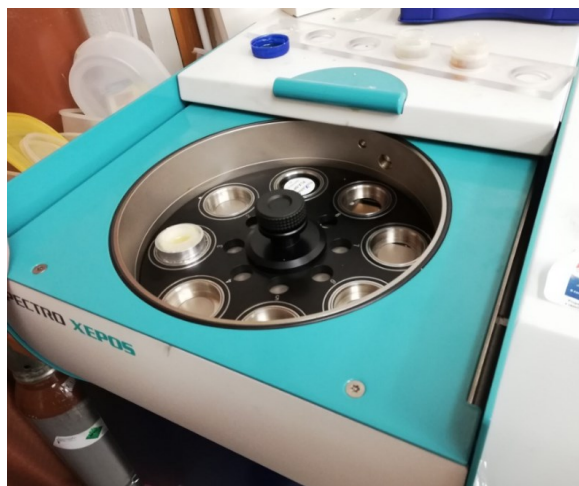
Tato metoda nám určuje přítomnost jednotlivých chemických prvků v oleji. Není závislá na velikosti otěrových částic, je poměrně rychlá a tak má v tribodiagnostice velké využití. Nevýhodou je, že nemůže stanovovat nízké koncentrace kovů, protože tato metoda nemá nízký detekční limit.

Obrázek 13 – Rentgenový spektrometr SPECTRO XEPOS 3

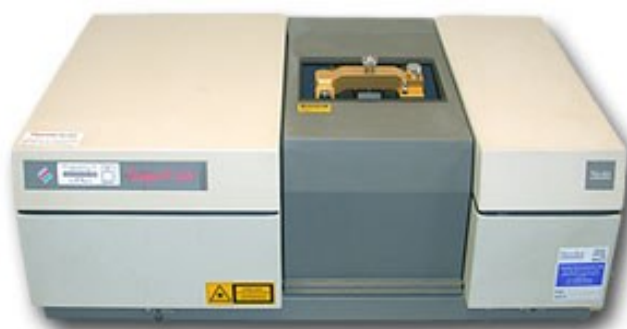
Jde o velice efektivní metodu, kterou lze použít při kontrole kvality nových olejů, kdy metoda dokáže potvrdit deklarovanou povahu maziva, nebo při preventivní diagnostice pro zjištění úrovně degradace oleje, množství vody nebo sledovat úbytek antioxidantů. Každý olej má své specifické FTIR spektrum, díky čemuž lze například odhalit kontaminaci provozovaného oleje jiným olejem v případě, když každý z olejů má rozlišnou chemickou povahu.

Obrázek 14 – FTIR spektrometr Nicolet - Impact 410 [8]

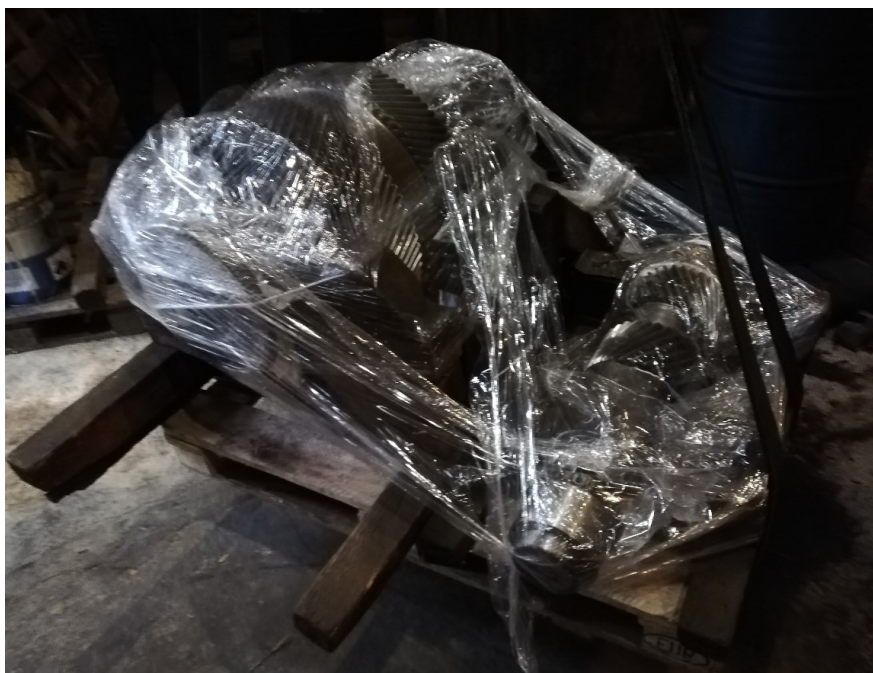
Převodovka zajišťuje navýšení otáček od elektromotoru na hřídel turbokompresoru na požadovanou hodnotu. Převodové ústrojí se skládá ze dvou hřídelí, uložených v kluzných ložiskách a jedním párem čelních ozubených kol s dvojnásobným šikmým ozubením, které přenáší moment z jedné hřídele na druhou. Ozubení na vstupní hřídeli je 2 x 81 zubů a na výstupní hřídeli 2 x 30 zubů. Převodový poměr je 2,7.

Obrázek 31 – Nové ozubené soukolí připravené k montáži při repasi

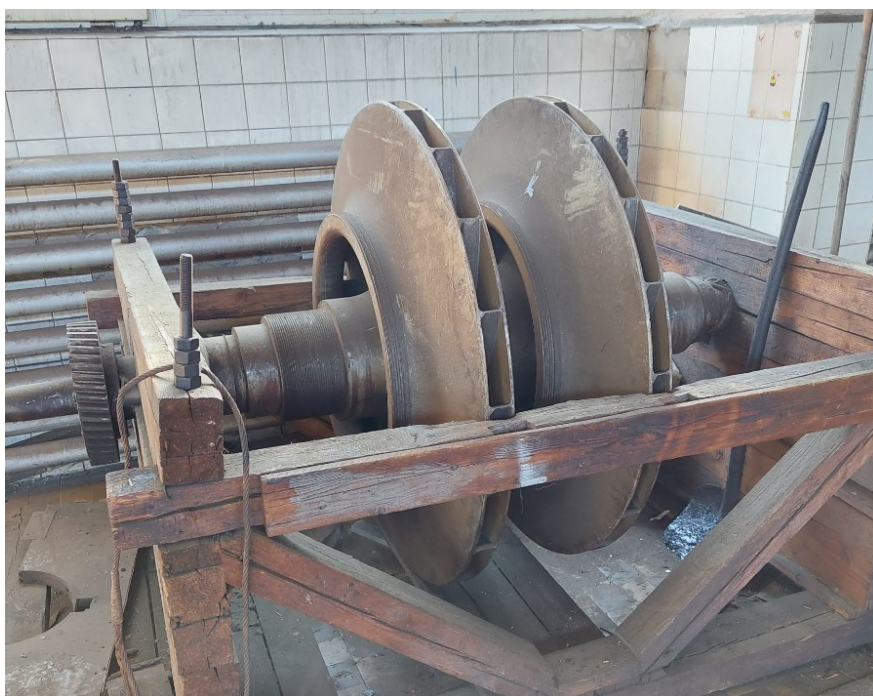
Turbokompresor dosahuje rychlosti $4050 \text{ ot} \cdot \text{min}^{-1}$, sacího tlaku $0,09316 \text{ MPa}$ a výtlačného tlaku $0,1229 \text{ MPa}$. Jeho výkonnost je $32000 \text{ m}^3 \cdot \text{h}^{-1}$ a je složen ze dvou lopatkových kol, každé o obsahu 20 lopatek.

Obrázek 32 – Rotor odstaveného turbokompresoru

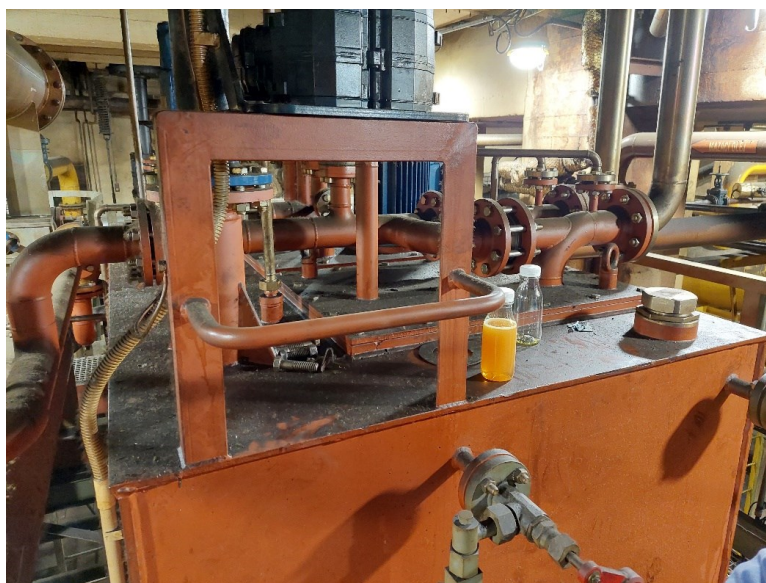
Každý turbokompresor má svou mazací stanici o objemu přibližně 4000 l oleje, nacházející se v nižším patře pod samotnými turbokompresory. Mazivem je turbínový olej Mogul TB 46, který je mazacím olejovým systémem dopravován rozvody do ložisek turbokompresoru, elektromotoru, převodovky a ke spojkám. Olej je o potřebném tlaku do požadovaných míst poháněn čerpadlem, který olej nasává ze zásobníku. Aby bylo co nejvíce zabráněno průniku hrubým nečist do oběhu, jsou stanice vybavené olejovými filtry.

Obrázek 33 – Olejová stanice

Při každé diagnostice turbokompresoru, jsme odebrali z olejové stanice vzorek oleje a v laboratoři VŠB-TUO na něm provedli potřebné tribologické zkoušky.

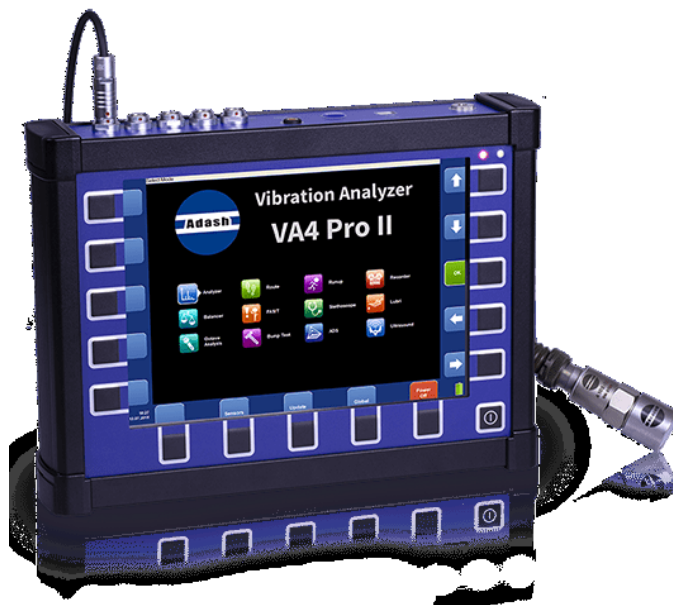
Analyzátor obsahuje několik modulů pro různé druhy měření. Pro toto měření byl využit modul rekordér měřených signálů. Tento modul zaznamenává a ukládá naměřené hodnoty. Při měření rekordér zaznamenával časový průběh vibrací, který následně přepočítal na frekvenční spektrum vibrací, při vhodně zvoleném frekvenčním rozsahu.

Data byly vyhodnoceny přes modul analyzátor. Tento modul slouží k zobrazení zpracovaných naměřených dat. Zajímaly nás hodnoty rychlosti a zrychlení vibrací, a jejich frekvenční spektrum, pomocí kterého se zjistí, na jakých otáčkových frekvencích se změřené vibrace nacházejí.

Obrázek 37 – Měřicí zařízení Adash VA4 Pro II [13]
